K30APT2FGREQP Pick-to-Light – Sensor de equipamiento Sensor capacitivo

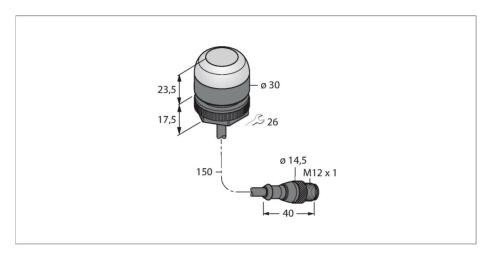
- ■grado de protección IP67
- cable de 150 mm de longitud con conector de 4 polos, M12x1
- ■Lámpara de trabajo: verde
- Indicación de operación errónea: roja
- sin indicación de funcionamiento
- tensión de servicio 12...30 VCC
- ■función de conmutación PNP
- contacto de cierre

El sensor de equipamiento K30 es apto para aplicaciones de montaje y equipamiento. La cúpula completa refleja la luz de trabajo verde u otras luces de señal a la perfección (según la versión). La salida del transistor puede conectarse fácilmente a un control de sistema programado para una secuencia
